Schwarzenburg «Käppeli»

Dorfkapelle

Die Ergebnisse der Bauforschung von 1987

Schriftenreihe der Erziehungsdirektion des Kantons
Bern
herausgegeben vom
Archäologischen Dienst des Kantons Bern

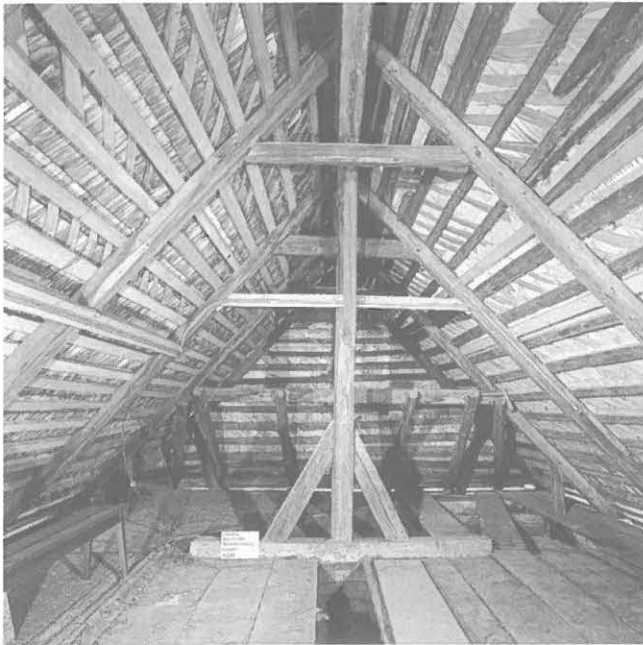
Abb. 6: Das westlichste verstärkte Gespärre des originalen Dachstuhls (Foto und Zeichnung im M. 1 : 100 gegen Westen gesehen).

Das Giebeldach des Schiffes besitzt zwischen Westmauer und Turm noch den originalen, aus dem Holz der Rottanne errichteten Stuhl (3), an dem allerdings einige Balken

entfernt oder ersetzt worden sind. Über den auf der Mauerkrone aufliegenden Fuss- oder Wandpfetten liegen die den Raum auf Deckenhöhe überspannenden Bund- oder Ankerbalken. Drei verstärkte Gespärre sind noch erhalten. Die Firstständer stehen auf einer über den Bundbalken liegenden Schwelle und tragen die 1913 ausgewechselte Firstpfette (Abb. 6). Bündig geblattete Fuss- und Kopfhölzer sowie Sperr-Rafen sichern die Ständer an Schwell- und Bundbalken sowie an der Firstpfette und schaffen ein Auf-lagesystem für die über den Firstbalken hängenden Rafen, welche die Flächen des Giebeldachs bestimmen. Die Rafen reichen über die Fassadenflucht hinaus und bilden ein Vordach, sind aber an den Köpfen der Bundbalken angeblattet und wie alle Verbindungen mit Holzzapfen gesichert. Zwischen den Ständergespärren setzen sich die im regelmässigen Abstand von 1,60 m angereihten einfachen Gespärre nur aus dem Rafendreieck zusammen, das mit einem Kehl-/Hahnenbalken und mit geneigten Fussstreben gesichert ist. Das westlichste Gespärre bildet den Rahmen für die Verkleidung der Giebelwand, die damit nicht gemauert war, sondern schon ursprünglich aus

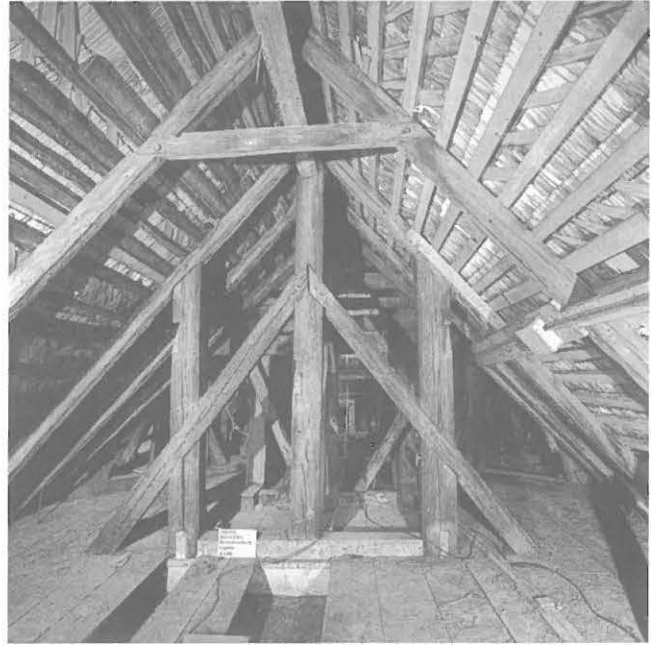
Abb. 7: Die Konstruktion des ursprünglichen Dachreiters (Foto und Zeichnung im M. 1 : 100 gegen Osten gesehen).

In das östlichste der drei erhaltenen verstärkten Gespärre ist die Konstruktion eines gleichzeitig errichteten Dachreiters (4) integriert. Es sind noch die entlang der Dachschräge abgesägten und mit den Strebe-Rafen des Gespärres gesicherten Eckpfosten der westlichen Turmseite vorhanden (Abb. 7). Weitere Verstreibungen dieser ursprünglich über

das Giebeldach emporragenden Stiele können an den heute unbenutzten, für Verblattungen vorgesehenen Einschnitten erkannt werden, doch sind sie wie die über den Bundbalken aufliegenden Schwellen, auf welchen die Nord- und Südwand des Türmchens stand, verschwunden. Zusätzliche Stabilität verliehen die an den Ständern des Dachreiters angeblatteten Rafen des Kapellendaches. Gegen Osten fehlt der Bestand; er ist hier durch eine jüngere, mit dem heutigen Turm entstandene Ständerkonstruktion (17) ersetzt worden, welche das östliche Ende der gekürzten Firstpfette trägt. Vermutlich war der Plan des Dachreiters quadratisch und wies die beachtliche Seitenlänge von 2,30 m auf. Die dendrochronologische Analyse des Holzes bestätigt die aus der integrierten Bauweise zu erschliessende Gleichzeitigkeit von Glockenträger und Dachstuhl. Wie erwähnt, wurde das Holz im Herbst/Winter 1460/61 geschlagen.⁷

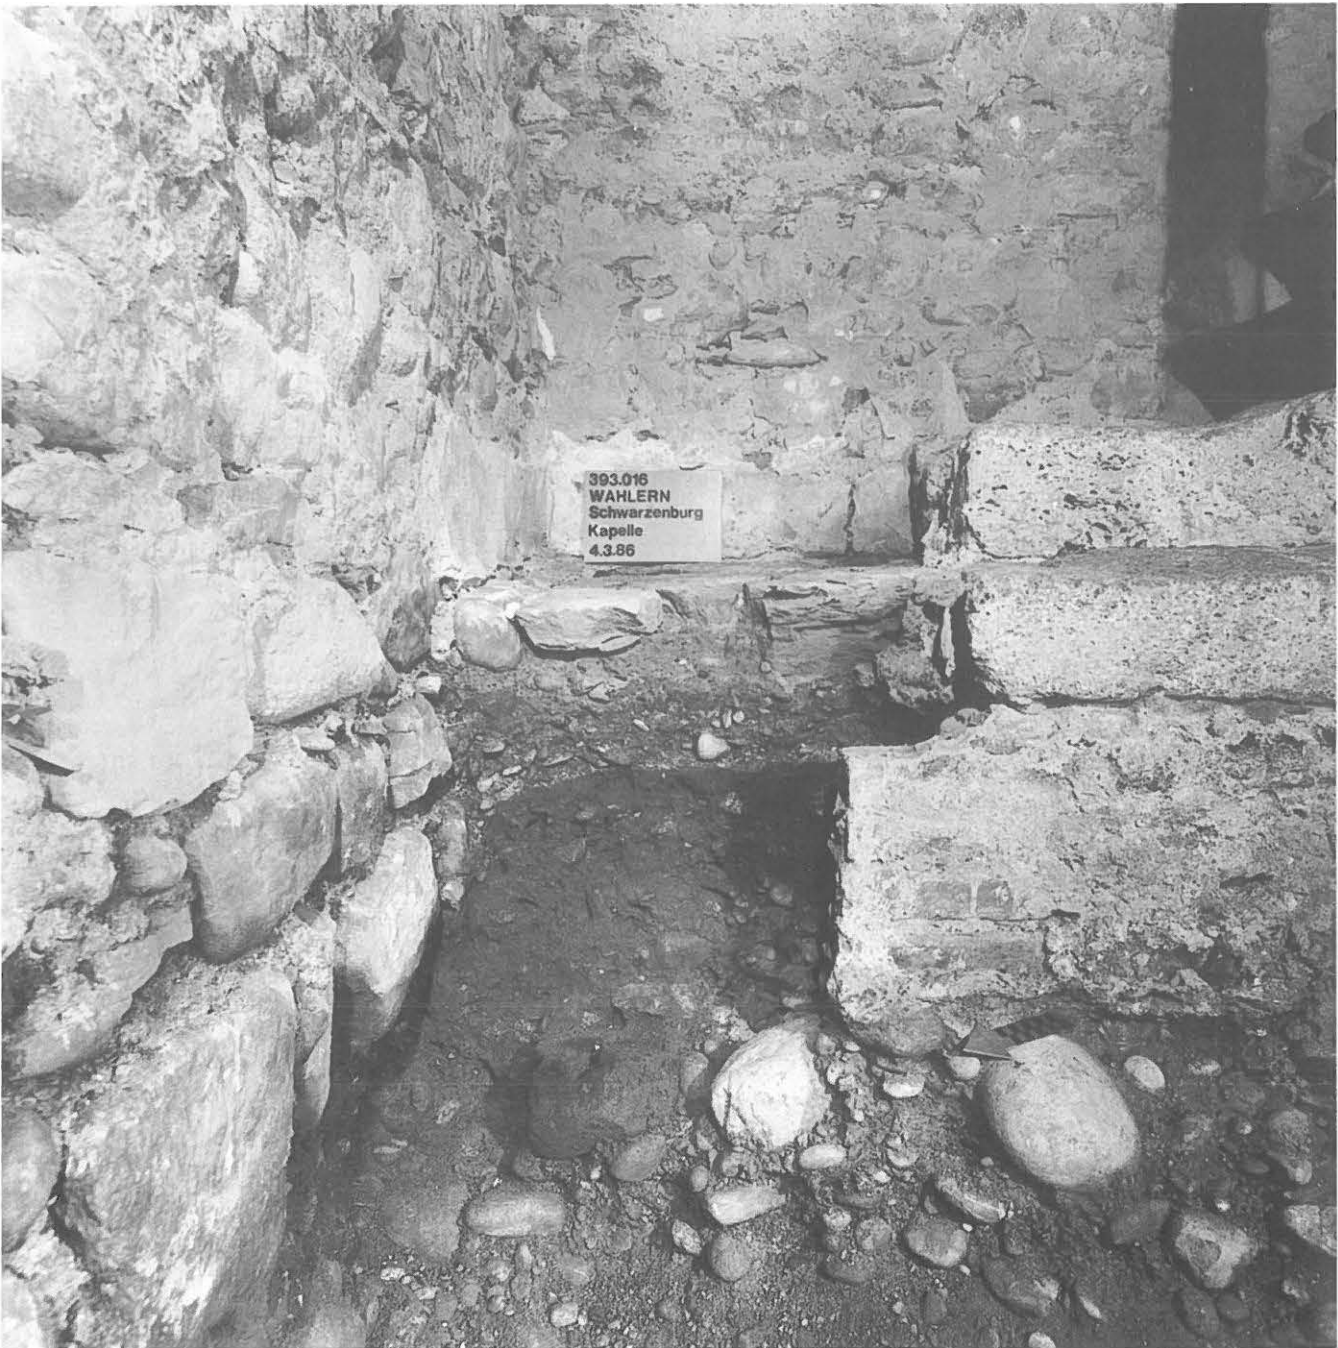
Abb. 13: Fragment des Sandsteinbodens in der Nordostecke des ehemaligen Altarraums.

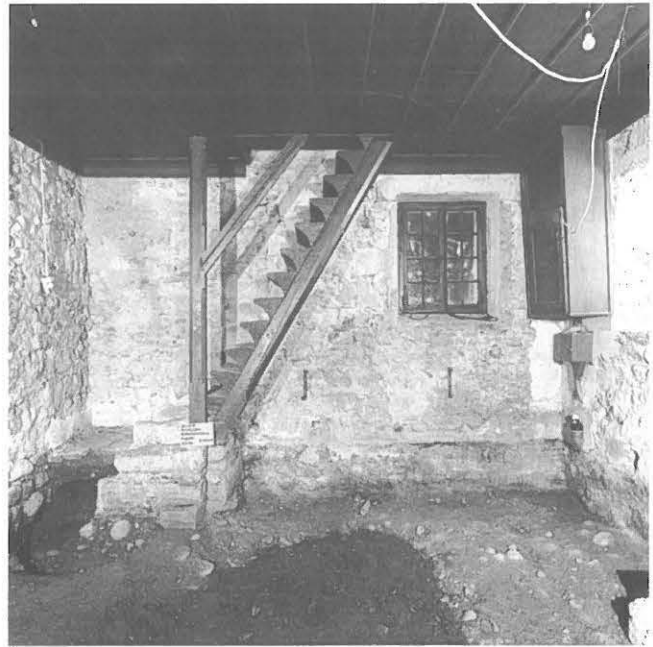
Abb. 16: Ansicht der Ostwand.

Der Dachboden ist vom Chor aus über eine Treppe (21) zu erreichen (Abb. 16). Die Blockstufen sind mit Holznägeln von oben her in den Holmen verankert. Vom Estrichboden aus stieg man ursprünglich zuerst in gleicher Richtung über eine heute fehlende, aber an der Konstruktion nachweisbare Stiege oder Leiter weiter auf ein ebenfalls 1913 erneuertes Zwischenpodest, auf dem das Uhrwerk von 1922 steht, um von hier aus über Sprossen, welche an den süd-östlichen Eckständern und an einen Mittelsparren gena-
